NPO法日本海洋深層水協会メールマガジン 第66号 (2014年 1月30日)

## 海洋深層水の取水管ってすごい

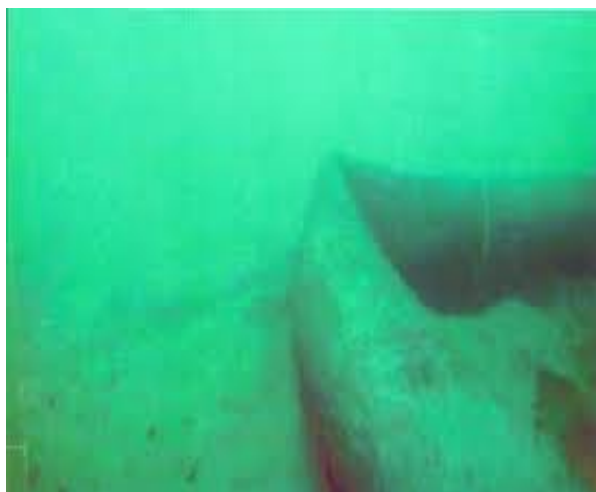
駿河湾の場合は、水深600mと360mに設置されていた2本の取水管のうち1本で取水を継続しています。尾鷲の方は写真1のように水深45mでアンカーで引きずられた取水管が折れ曲がっていましたが、その部分を直して正常に戻されました。

写真1 錨に引きずられて変形した取水管

このようなアンカーで引っ張られても切断されない取水管とはどんな構造をしているのでしょうか？

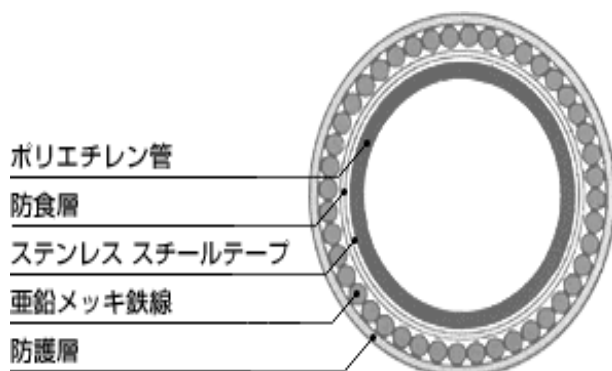
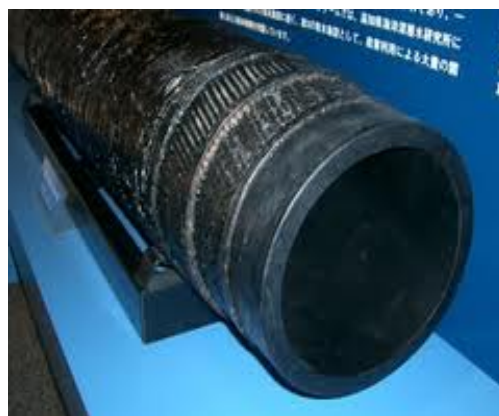
図1は我が国の海洋深層水取水施設で多く採用されている取水管の外観と断面です。この管は鉄線鎧装硬質ポリエチレン管と呼ばれています。わが国で製作できるこの管の最大直径は280mm程度で、これ以上の直径で「鉄線鎧装硬質ポリエチレン管」を製作できる工場は、世界にもありません。

図1 取水管の外観と断面

取水管の内側は硬質ポリエチレン管で、錆や金属イオンの溶出などで海洋深層水の水質が損なわれないようにプラスチックが採用されています。その周囲を防錆のため亜鉛メッキを施した鉄線が取り巻いていて管の引張り方向の強度の保持、外傷保護と水中での重りの役割を果たしています。（鉄線の代わりに鋼帯を巻いた管もあります）そして、一番外側にはプラスチックテープの編み物が防護層として巻かれています。

また、わが国で施工された海洋深層水取水管の多くは、長さ数キロメートルの一本もので製作されているのです。工場では硬質ポリエチレン管を連続的に作り出しながら、管の周囲に防食層や亜鉛メッキ鉄線などを巻いていき、製品を直径30mのリールに巻き取るように製作します。設置工事の際にはリールごと大きなクレーンを持つ作業船に積み込み、接地海域まで回航し連続的に海底に敷設していきます。
